Tilstandsrapport

AB Margueritten

Udført af

BANG & BEENFELDT A/S

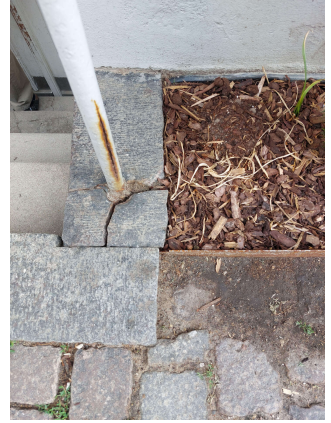
Gelænder ved kældertrapper mod gaden ses med korrosion, der har fået granitstenene til at revne. På sigt vil gelænderne miste deres styrke og blive ustabile. Kældertrapperne på gade siden fremstår i middel stand, hvor der er revner i granitstenene, men ellers få skader. Kældertrapperne i gården er i pæn stand og nyligt renoveret, med bl.a. vandsikring i form af høj kant over terræn langs siderne.

Kældertrapperne på gadesiden har revner i stenene. Det skyldes formegentligt at gelænderet er korroderet.

02.3 Renovering af udvendige kældertrapper mod gade Revner i stentrin lukkes og vægge lukkes revner og pudses op. Støberjernsværn udskiftes, hvis de ikke kan renoveres.	Ved manglende renovering af stentrin, er der risiko for at vand kan trænge ind i revner og underminere jordlaget under og opfugte omkringliggende konstruktioner. Rust i støberjernsværnet kan gøre det ustabil og forårsage nedstyrtning.	●	R	Planlagt	45.000	2025

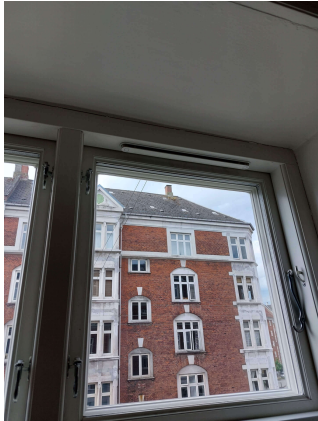
<p>Vinduer Vinduerne er forsynet med ventilationsspalter. På hoved- og køkkentrapper, bør de altid stå åbne, så trappeskaktene ventileres.</p>	27.05.2024

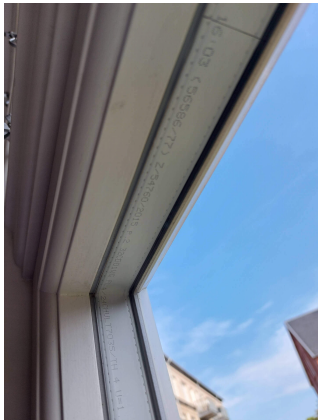
<p>Vinduer Datomærkning af vinduerne.</p>	27.05.2024

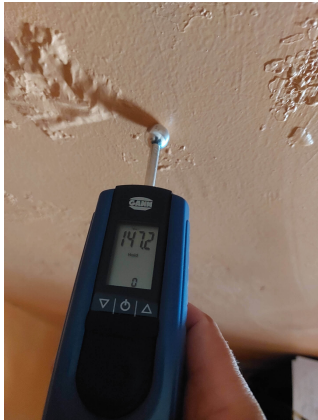
På hoved og bagtrapper ses enkelte revnedannelser i lofter og vægge. På bagtrappen øverst blev der målt forhøjet fugtniveau i væggene, hvor malingen er begyndt at skalle af/pose ud.

REGISTRERING	DATO	FOTO
<p>Trapper Der er målt forhøjet fugtniveau i øverste del af bagtrapperne.</p>	27.05.2024

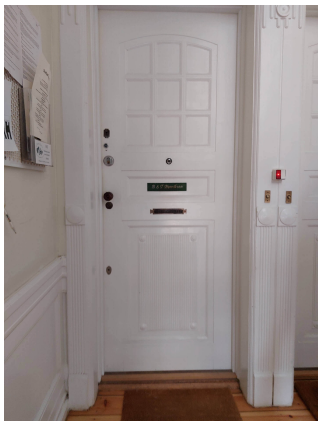
<p>Trapper Døre ind til lejlighederne fra hovedtrappen.</p>	27.05.2024

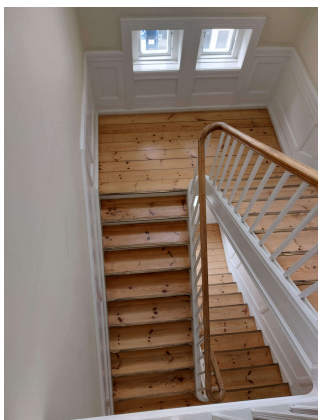
<p>Trapper Hovedtrappen set øverst.</p>	27.05.2024

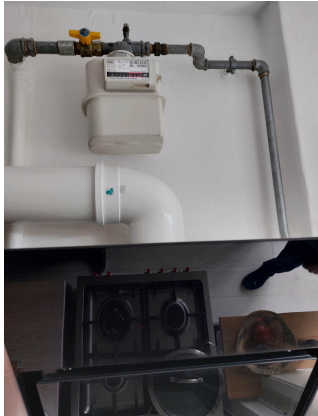
<p>Gasinstallationer Gasmåler i køkken.</p>	27.05.2024
