VEDLIGEHOELDESEPLAN FOR A/B Marguritten

Ny Carlsbergvej 16-20 1760 København V

Kontrolleret af: SBR
Udført d.: juni 2009
Version: 01

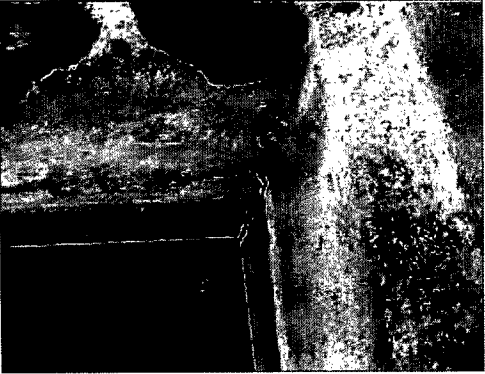
<p>4. Brandkamme</p>

<p>Utæthed i indvendig hjørne mellem brandmur og skorsten.</p> <p>Anbefaling:</p> <p>Fjernelse af løs puds</p> <p>Filtning af overflader.</p>
<p>5. Brandkamme</p>

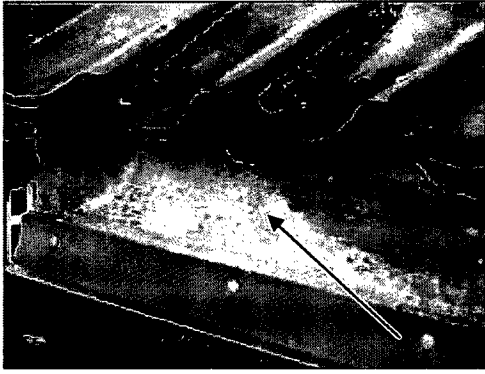
<p>Løs puds på brandmur.</p> <p>Anbefaling:</p> <p>Fjernelse af løs puds</p> <p>Filtning af overflader</p>
<p>7. Tagkonstruktioner</p>

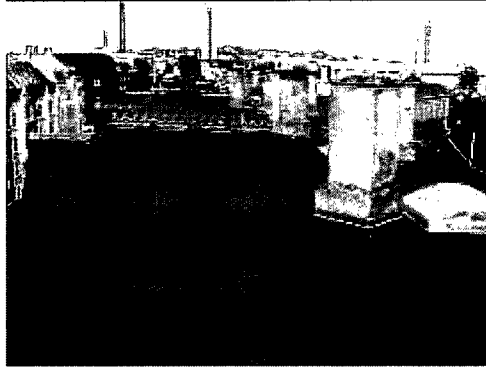
<p>Skorstene i generel god stand med kun mindre skader.</p> <p>Anbefaling: Fjernelse af løs puds Filtning af overflader</p>
<p>11. <u>Varmeisolering</u></p>

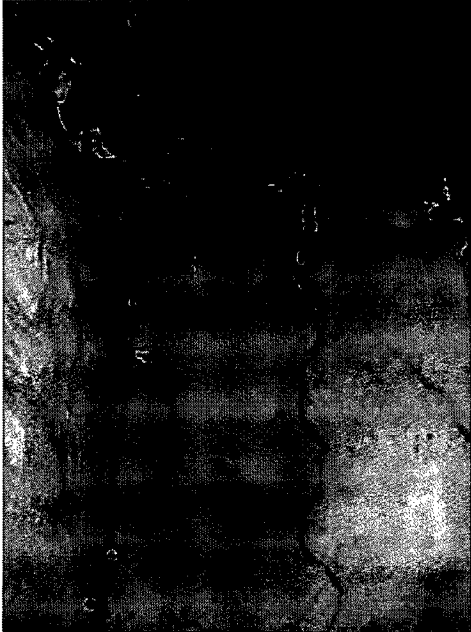
<p>Et af flere områder med opfugtet skorsten og løbesod.</p> <p>Risiko for opfugtning af omkringliggende trækonstruktion.</p> <p>På sigt mindre risiko for løbesod i øverste lejlighed.</p> <p>Tjærestofferne er ikke sunde og kan stort set ikke dækkes efterfølgende.</p> <p>Anbefaling: Etablering af skorstens hætter.</p>

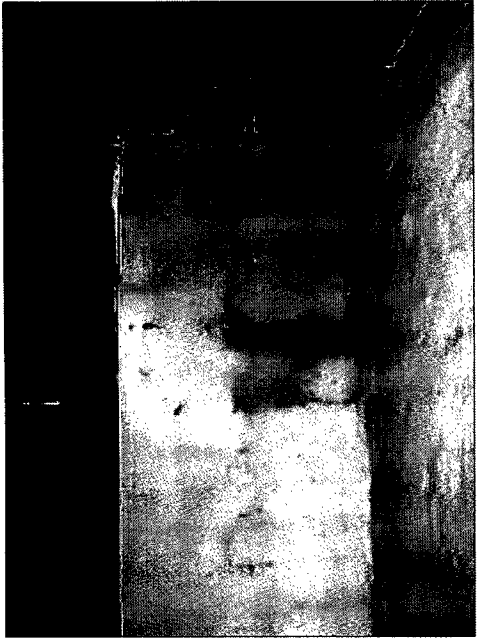
<p>15. Skorstenene</p>

<p>Et af flere områder med opfugtet skorsten og løbesod.</p> <p>Risiko for opfugtning af omkringliggende trækonstruktion.</p> <p>På sigt mindre risiko for løbesod i øverste lejlighed.</p> <p>Tjærestofferne er ikke sunde og kan stort set ikke dækkes efterfølgende.</p> <p>Anbefaling: Etablering af skorstens hætter.</p>
<p>16. Skorstenene</p>

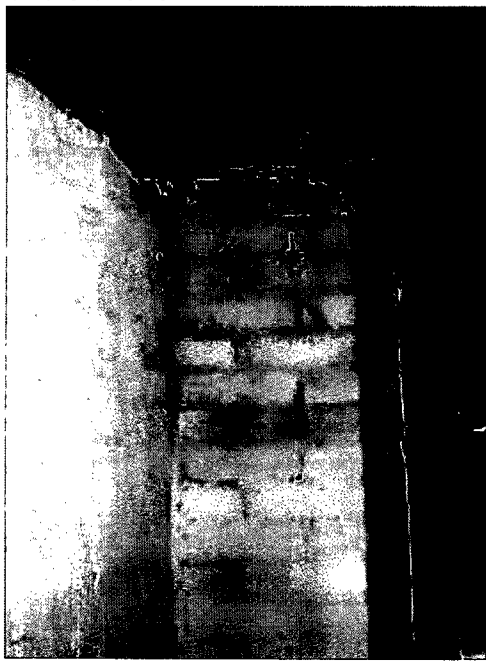
<p>Et af flere områder med opfugtet skorsten og løbesod.</p> <p>Risiko for opfugtning af omkringliggende trækonstruktion.</p> <p>På sigt mindre risiko for løbesod i øverste lejlighed.</p> <p>Tjærestofferne er ikke sunde og kan stort set ikke dækkes efterfølgende.</p> <p>Anbefaling: Etablering af skorstens hætter.</p>

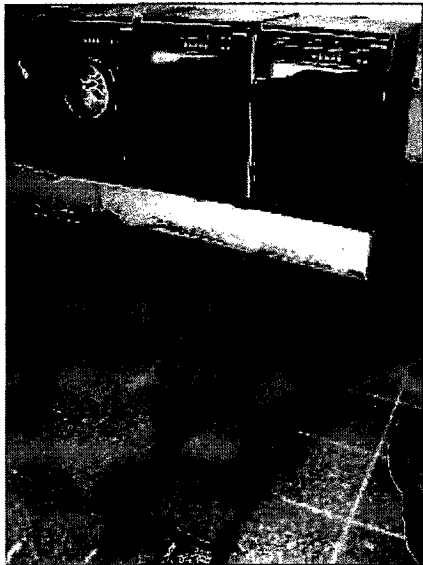
9. Vaskerum

Fugt fra vaskerum er for høj i kælderum på grund af stående vand på gulve i vaskerum

Bedre ventilation for at undgå råd/skader

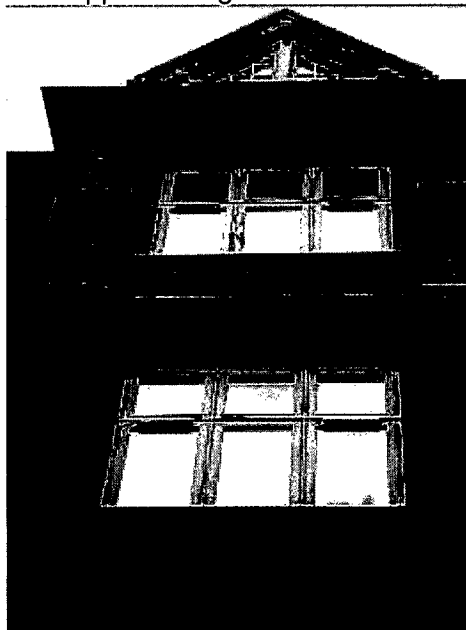
1. Karnapper mod gade

Karnapper er generelt i god stand med overfladeskader på enkelte mursten. Gesimsbånd med begyndende mindre revner.

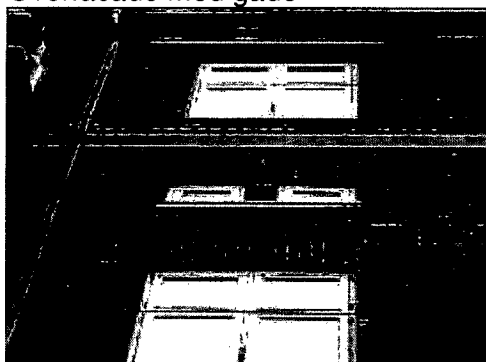
3. Overfacade mod gade

Murværk er generelt i god stand med overfladeskader på enkelte mursten. Gesimsbånd med begyndende mindre revner.

Behandling med kalkvand på skadede sten.

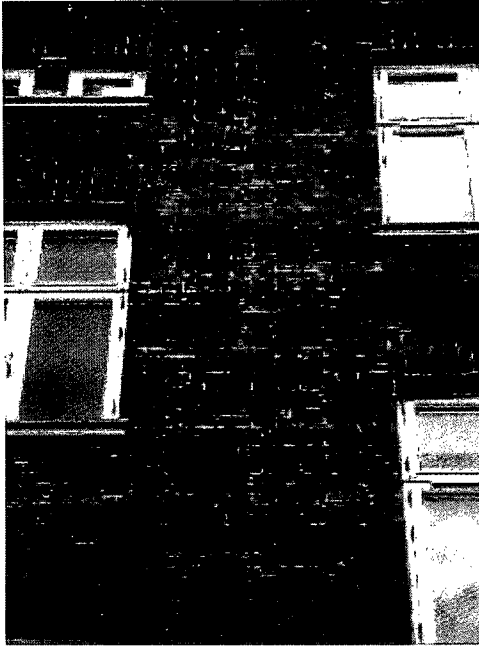
4. Overfacade mod gade

Murværk er generelt i god stand. Et af flere lidt større områder med overfladeskader på mursten. Sålænke med begyndende mindre revner.

Behandling med kalkvand på skadede sten.

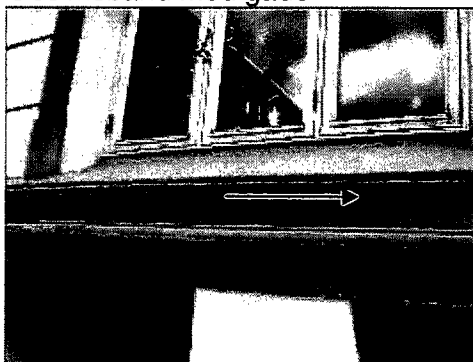
6. Gesimsbånd mod gade

Flere hårfine revner på gesimsbånd under vinduer.

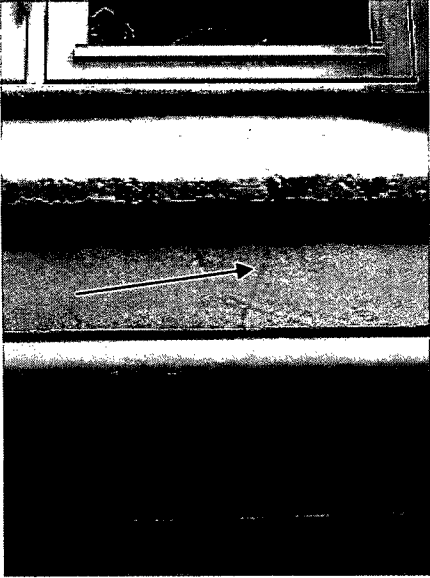
<p>7. Gesimsbånd mod gade</p>

<p>Flere hårfine revner på gesimsbånd under vinduer.</p> <p>Anbefaling:</p> <p>Planlæg reparation sammen med malerbehandling af vinduer</p>
<p>8. Gesimsbånd mod gade</p>

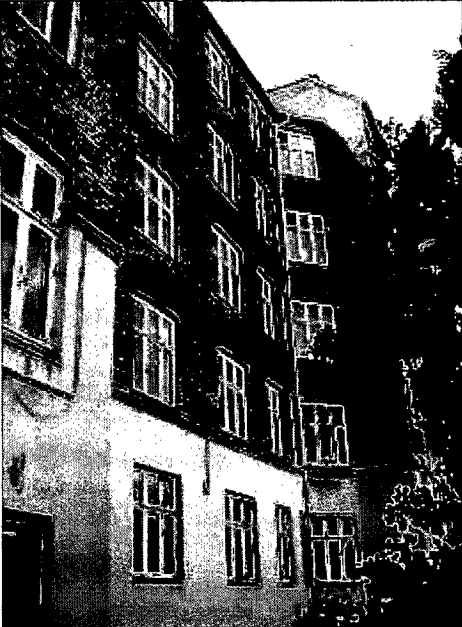
<p>10. Facade mod gård</p>

<p>Flere beboer har vist interesse for individuelle altaner og foreningen har indhentet tilbud.</p> <p>Arbejdet vil ændre facaden og også omfanget af vedligeholdelsesarbejder.</p> <p>Vedligeholdelsesarbejder er derfor med visse forbehold men oplyses uden hensyntagen til ukendt placering af altaner.</p> <p>Anbefaling:</p> <p>Kuben vil gerne bistå og rådgive foreningen i evt. altanprojekt.</p>
<p>11. Facade mod gård</p>

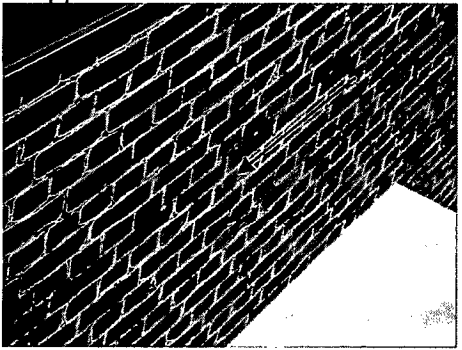
<p>Flere steder på trappetårne er gennemgående revner. Revner er synlige indvendigt.</p> <p>Murværket kan ikke tage de spændinger der er i konstruktionen. Ved indtrængende vand ødelægges både udvendig og indvendige overflader.</p> <p>Anbefaling:</p> <p>Armering og omfugning. Reparation af overflader.</p>

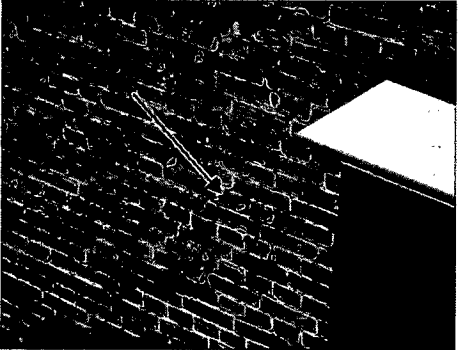
<p>13. Trappetårne</p>

<p>Flere steder på trappetårne er gennemgående revner. Revner er synlige indvendigt.</p> <p>Murværket kan ikke tage de spændinger der er i konstruktionen. Ved indtrængende vand ødelægges både udvendig og indvendige overflader.</p> <p>Anbefaling:</p> <p>Armering og omfugning. Reparation af overflader.</p>

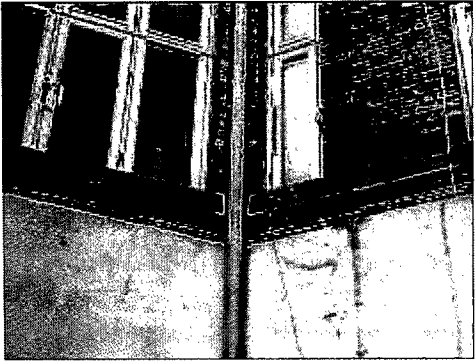
<p>14. Gesimsbånd/sålbænke</p>

<p>Der er generelt skader på hovedgesims mod gården. Større gennemgående revner kan medføre opfugtning af murværk. Opfugtningen medfører afskallinger af facadepuds og maling. Opfugtning kan give indvendige skader og i nogen tilfælde skimmelsvamp og dårligt indeklima.</p> <p>Anbefaling:</p> <p>Reparation af gesimbånd/sålbænke</p>
<p>15. Underfacade / sokkel</p>

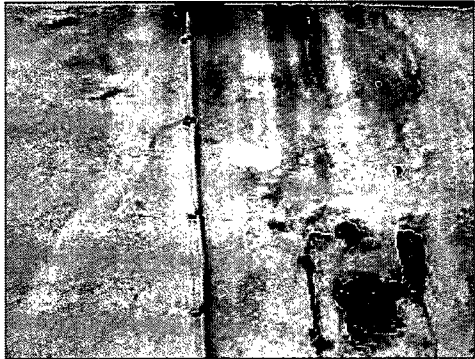
<p>Mange områder er underfacade er med puds-skader og afskallet maling.</p> <p>Vedvarende fugt nedbryder bindemidlet i pudsen som afstøder malingslaget. Det tyder på at overfladen ikke er tilstrækkelig diffusionsåben.</p> <p>Anbefaling:</p> <p>Undersøgelse</p> <p>Ændring og reparation af underfacade</p>
<p>16. Gesimsbånd/sålbænke</p>

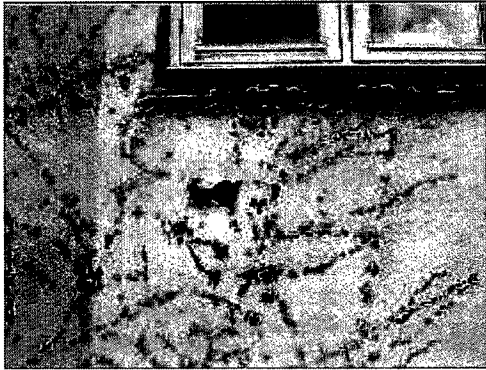
<p>En af flere er underfacade er med pudsskader og afskallet maling.</p> <p>Vedvarende fugt nedbryder bindemidlet i pudsen som afstøder malingslaget. Det tyder på at overfladen ikke er tilstrækkelig diffusionsåben.</p> <p>Anbefaling: Undersøgelse Ændring og reparation af underfacade</p>
<p>20. Øvrigt facader / sokkel</p>

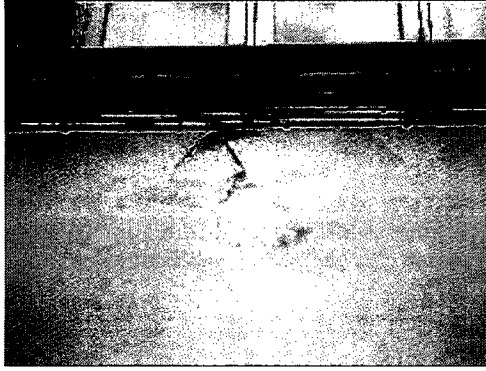
<p>En af flere skader på hovedgesims mod gården. Større gennemgående revner der medfører opfugtning af murværk. Opfugtningen medfører afskallinger af facadepuds og maling. Opfugtning kan give indvendige skader og i nogen tilfælde skimmelsvamp og dårligt indeklima.</p> <p>Anbefaling: Reparation af gesimbånd/sålbænke</p>

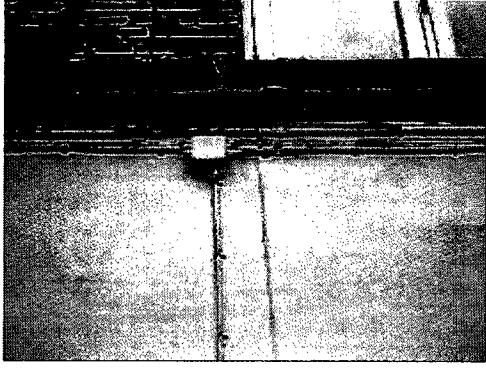
<p>En af flere skader på hovedgesims mod gården. Skaderne større gennemgående revner der medføre opfugtning af murværk. Opfugtningen medfører afskallinger af facadepuds og maling. Opfugtning kan give indvendige skader og i nogen tilfælde skimmelsvamp og dårligt indeklima.</p> <p>Anbefaling: Reparation af gesimbånd/sålbænke</p>

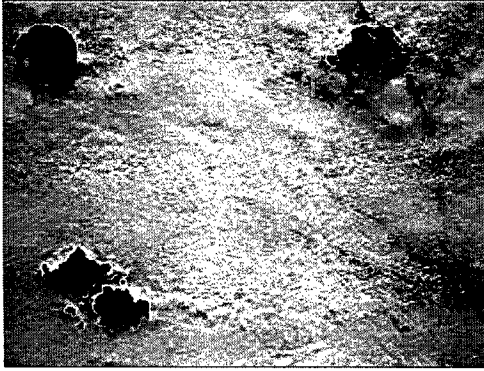
En af flere områder er underfacade er med pudsskader og afskallet maling.

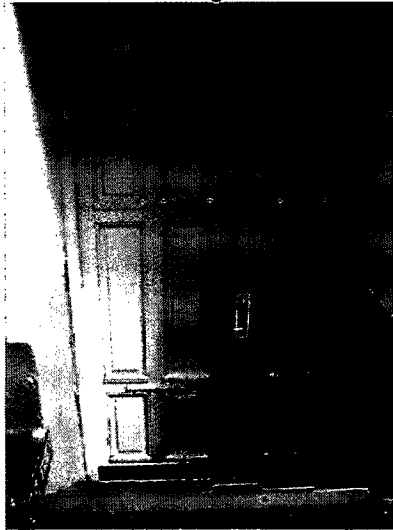
<p>Nyere fyldningsdøre i generel god stand med mindre slidskader på lister. Karme direkte op af fugtigt murværk. Anbefaling: Undersøgelse af evt. rådskade på karme inden malerbehandling i perioden</p>
<p>10. Kælderdøre til rum mod gade</p>

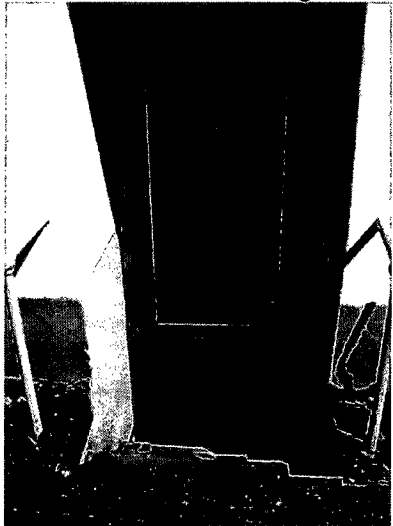
<p>Nyere fyldningsdør i generel god stand med mindre slidskader på lister. Karme direkte op af fugtigt murværk. Anbefaling: Undersøgelse af evt. rådskade på karme inden malerbehandling i perioden</p>

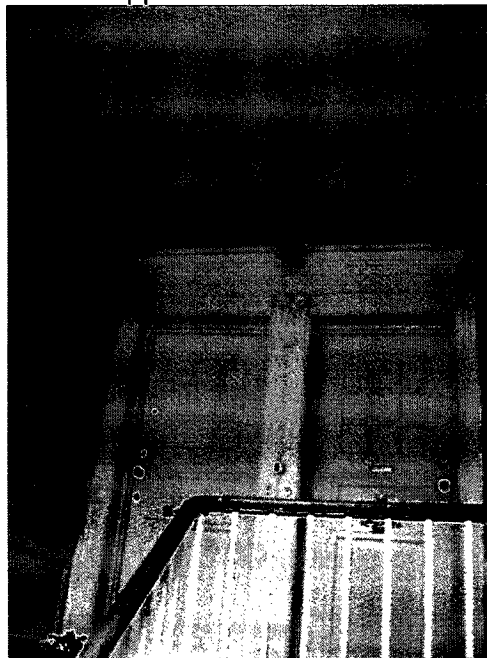
Hovedtrapper er istandsæt for ca 10 årsiden og i generel god stand med lidt slidt og beskidte overflader.

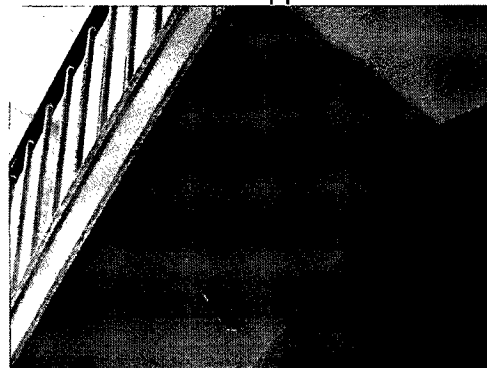
En af flere revner skader under trappeløb.

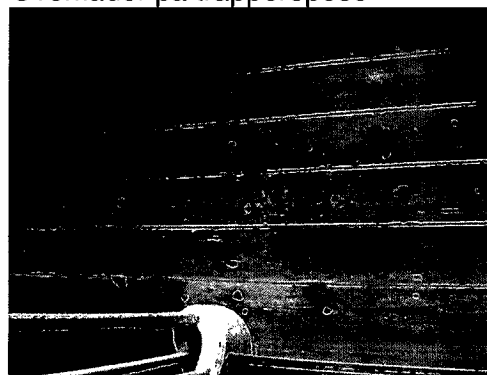
Nuværende lak på reposer er gennemslidt på udsatte steder og underliggende træ bliver ødelagt og misfarvet.

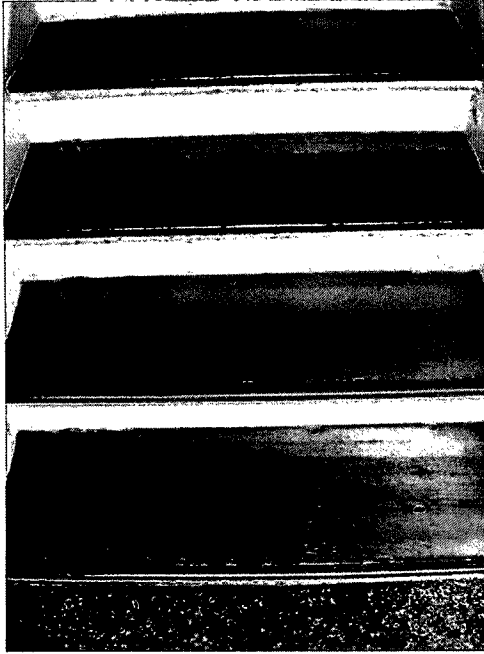
Nuværende lak på trin er gennemslidt på udsatte steder og underliggende træ bliver ødelagt og misfarvet.

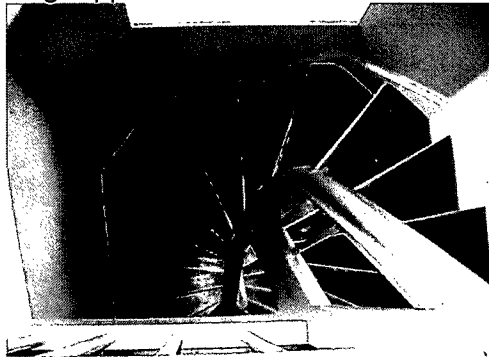
Bagtrapperum i rimelig stand med fugtskader øverst og nederst.

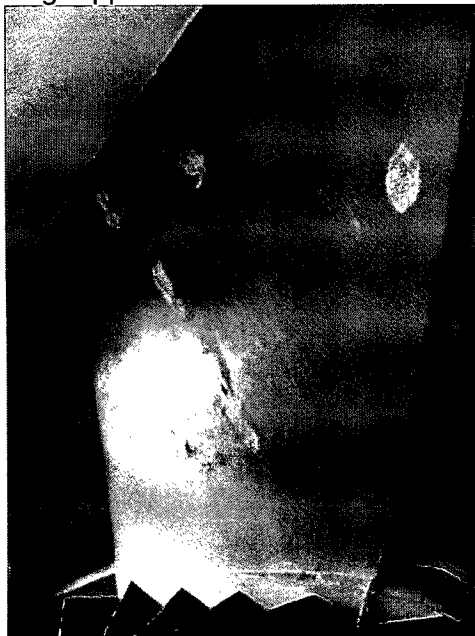
Øverst del af bagtrapperum er med fugtskader fra udvendigt murværk.

Ved de gennemgående revner siver vand ind og opfugtet den indvendig puds. Mørtlen afbinde og malingslaget afstødes.

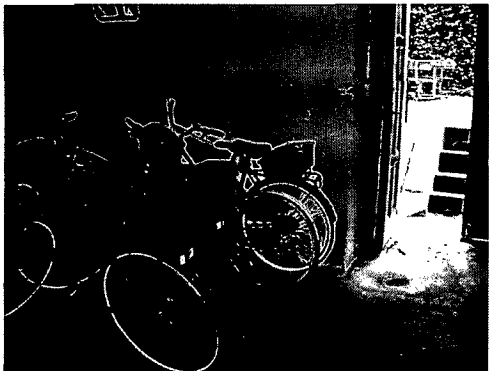
Et af flere områder med opstigende grundfugt. Anbefaling: Delvis fjernelse af tætte overflader og etablering af diffusionsåben puds og kalk. Løbende behandling af træ/karme og reparationer af vægoverflader.
3. Døre i portrum

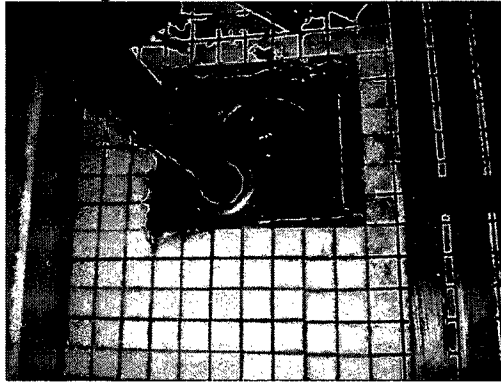
Mange afløb fra brusesteder bliver udført forkert. Afløb er her delt inde i konstruktionen.

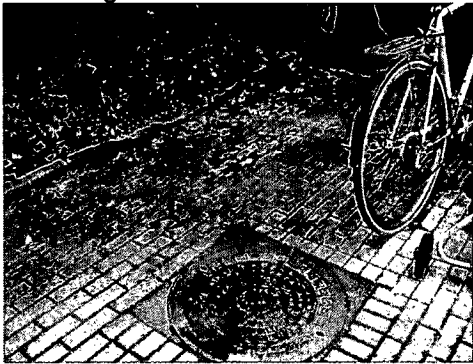
<p>Utætheder på kloakrør eller brønde kan fjerne underlaget for belægning.</p> <p>Anbefaling:</p> <p>Tv inspektion af kloakledninger samt undersøgelse af brønde</p>
<p>2. Kloak og brønde</p>

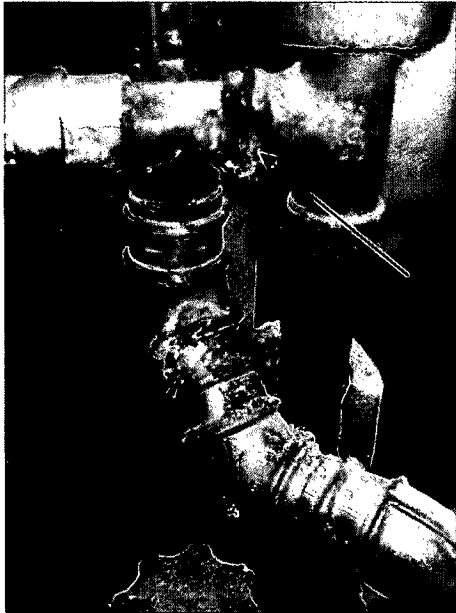
Tæring i galvaniseret rørinstallation.
Rimelig ny vandinstallation i kobberør.
Risiko for ion tæring i galvaniserede rør.

Anbefaling:
Udskiftning af rørdele
Undgå vandinstallation i kobberør.
Brug rustfri rør
Efterisolering af rørføring

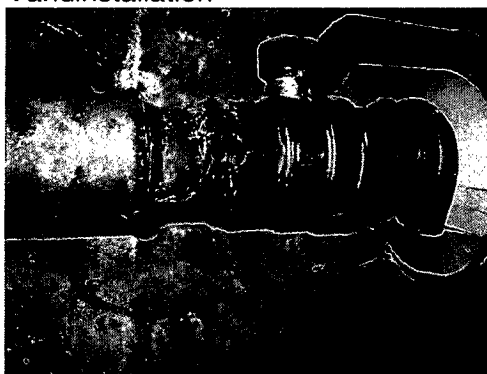
Tæring i galvaniseret rørinstallation.
Risiko for ion tæring i galvaniserede rør.

Anbefaling:
Udskiftning af rørdele
Undgå vandinstallation i kobberør.
Brug rustfri rør
Efterisolering af rørføring

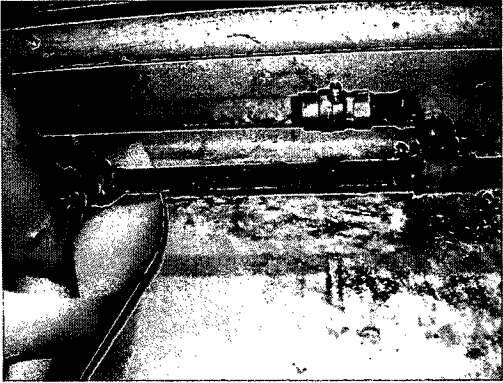
<p>Tæring i galvaniseret rørinstallation. Risiko for ion tæring i galvaniserede rør.</p> <p>Anbefaling: Udskiftning af rørdele Undgå vandinstallation i kobberør. Brug rustfri rør Efterisolering af rørføring</p>
<p>5. Vandinstallation</p>

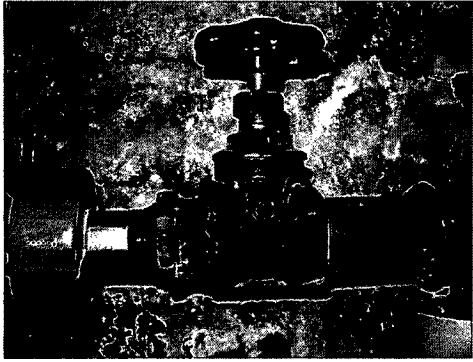
<p>Tæring i galvaniseret rørinstallation. Risiko for ion tæring i galvaniserede rør.</p> <p>Anbefaling: Udskiftning af rørdele Undgå vandinstallation i kobberør. Brug rustfri rør Efterisolering af rørføring</p>

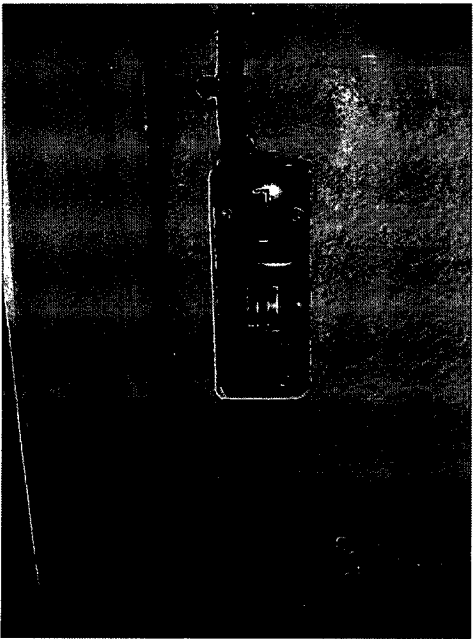
Kontakter i kælder uden jordforbindelse. Risiko for personskade Anbefaling: Udskiftning af kontakter/ installation til kontakter/ installationer med jordforbindelse. Få udført en gennemgang af installationer der sikre lovlighed og sikre at ejendommens beboer har tilstrækkelig kapacitet til fremtidens stigende forbrug.
3. Ingen	El-installationerne er ikke blevet bedømt. El-installationerne anbefales gennemgået af en autoriseret el-installatør, for at skabe overblik over el-installationernes tilstand.

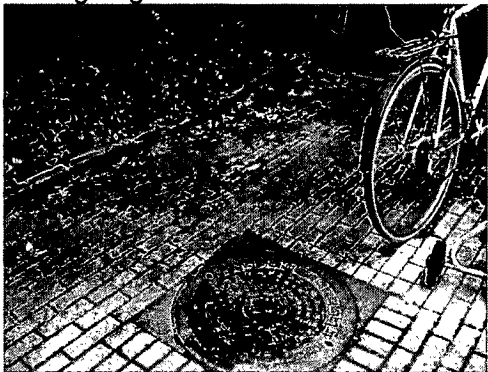
Sunken område med belægning. Anbefaling: Kontrol af kloak/brønd. Opretning af belægning.
3.
