Vedligeholdsplan AB Margueritten Ny Carlsberg Vej 16-20

Juni 2016

Oversigt over forestående renoveringsarbejder mv.

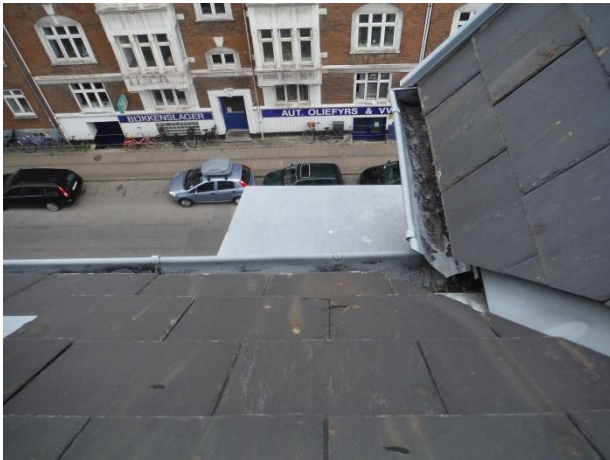
Skotrende over karnap

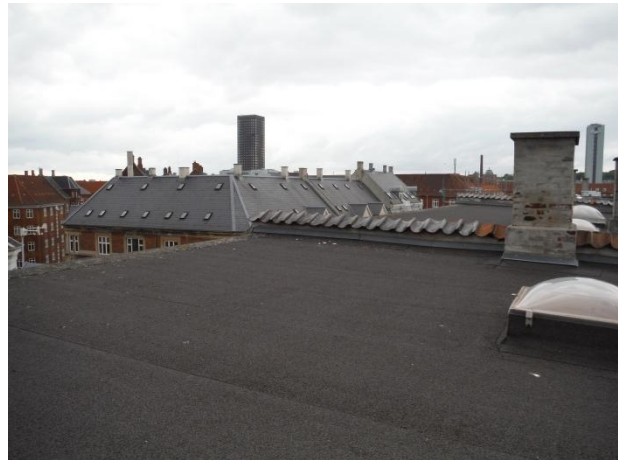
Tagpaptag

Tagfladen er generelt pæn og er senest skiftet i 1989 i forbindelse med byfornyelse. Tagpaptaget har en vurderet restlevetid på mellem 5 og 10 år, og skiffertag har en vurderet restlevetid på over 15 år. Det vil derfor blive nødvendigt med en udskiftning af tagpap i perioden frem til, hele taget skal hovedrenoveres.

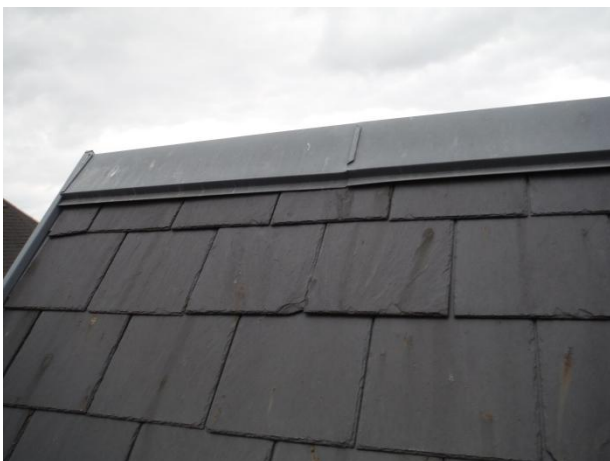
Skiffertag

Da tagfladen på nuværende tidspunkt er 27 år, anbefales det, at der årligt foretages en inspektion af taget for at sikre, at de nødvendige udbedringer foretages, og der ikke forekommer skader, der kunne være undgået. En årlig inspektion vil ligeledes sikre, at tagets restlevetid løbende vurderes.

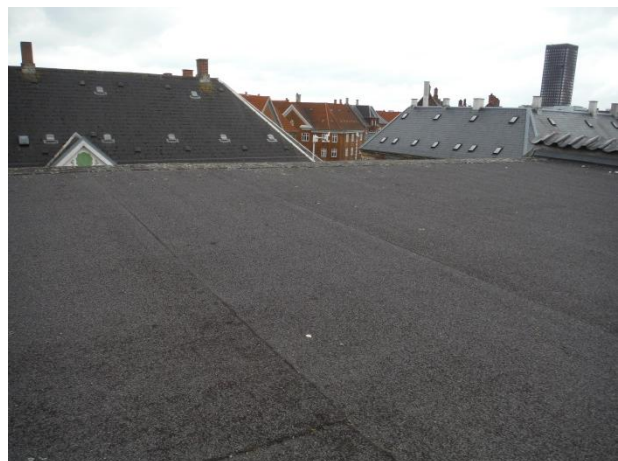
Tagpaptag

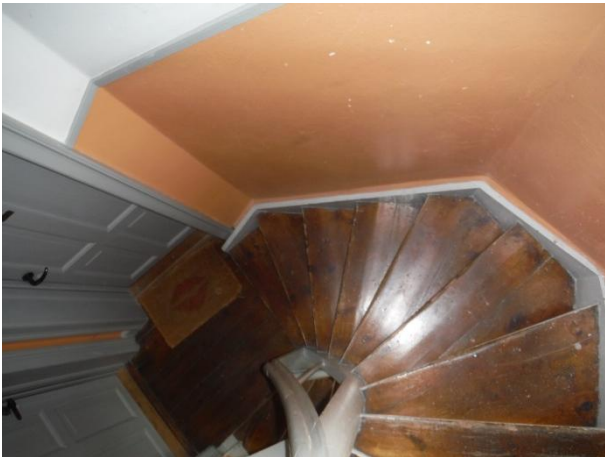
Kældertrappe

Det foreslås, at de nederste trappeløb udskiftes til et støbt trappeløb for at sikre dem mod fremadrettede skader. Kan udføres ved en renovering af køkkentrapperne.

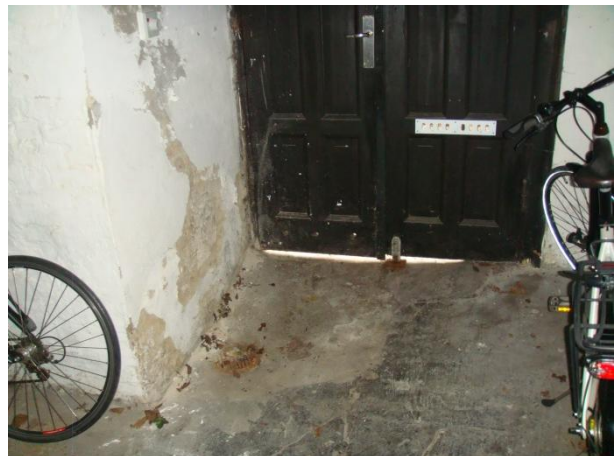
Afskallende puds i kældergennemgang

Reparation skal ligeledes udføres i kældergennemgange til gårdarealet, hvor der er større afskallinger. I kælderen skal vægge omkring køkkentrapper gennemgås for løstsiddende puds og skader. Væggene renses for løst og hult puds og udbedres med fleksibelt, vandtæt puds såsom SkalFlex Multipuds. Arbejdet anbefales udført under foreningens almindelige driftsbudget.

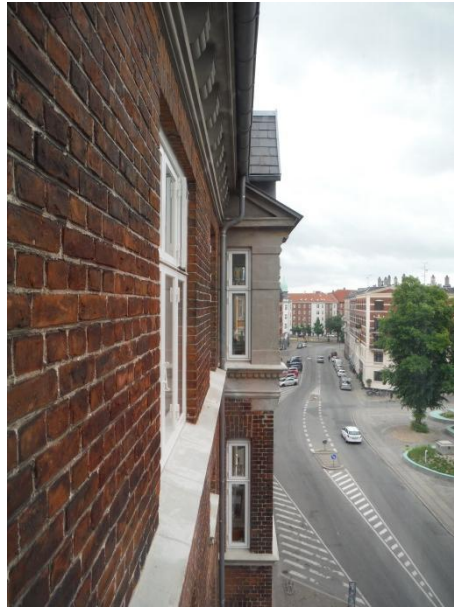
Partielt renoveret overfacade

Overfacaderne har fået foretaget en partiel udbedring af løse fuger og revner. Foreningen skal forvente en løbende udbedring af de områder, hvor der langsomt opstår skader og fuger, der falder ud.

Det anbefales, at der i foreningens driftsbudget løbende afsættes til puljer til løbende vedligeholdelse af facaderne.

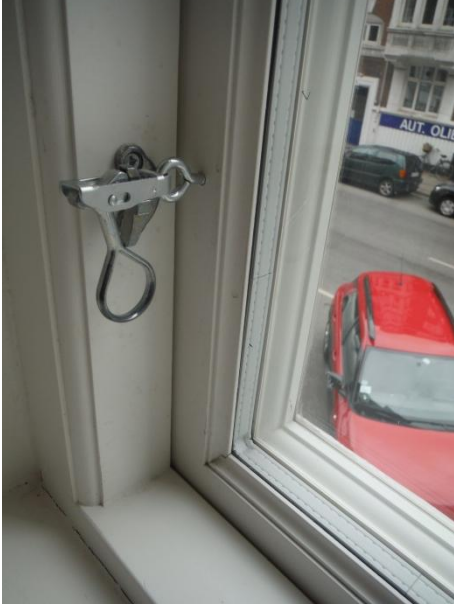
Nye, koblede vinduer

De koblede vinduer mod gaden vil kræve oftere vedligehold end træ/alu-vinduerne.

Derfor anbefales det, at foreningen sætter den årlige drift på vinduer lidt højt, således at der opbygges et overskud til reovering.

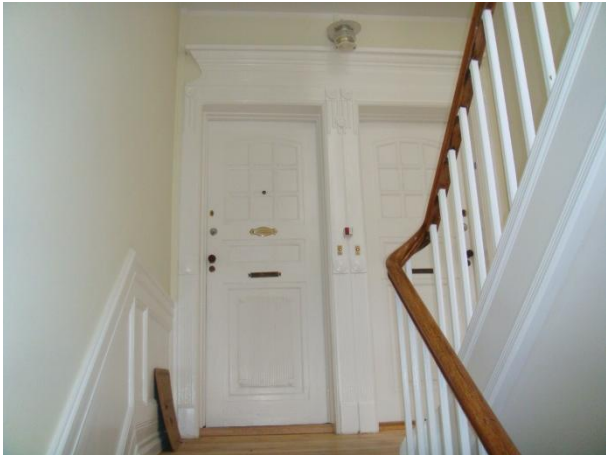
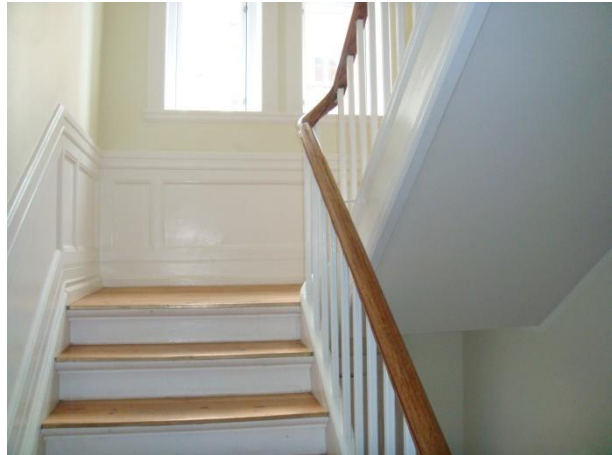
Hovedtrappe

Foreningen må påregne en omkostning til løbende vedligehold af hovedtrapperne, for at beskytte træ bedst muligt mod slid og misfarvninger. Trapperne er slidt kraftigt

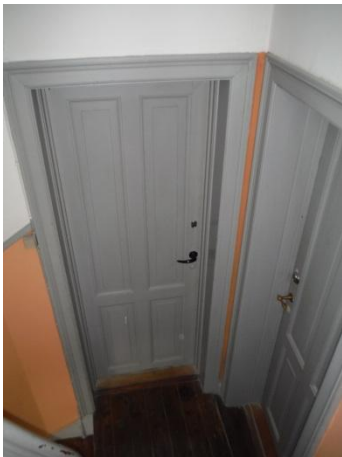
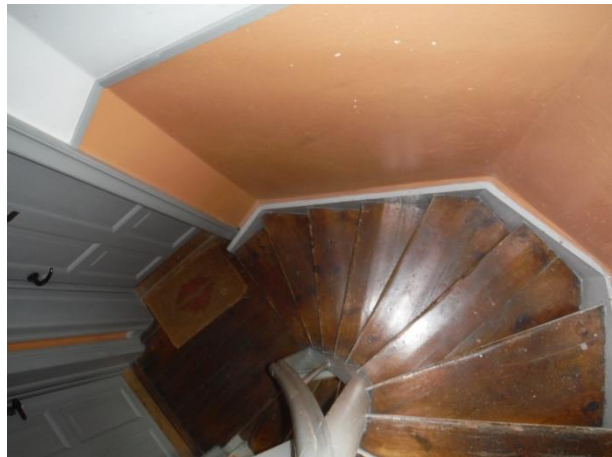
Køkkentrappe opgang 18

Køkkentrapper trænger til renovering, som for eksempel slibning af træværk og maling, pudsreparationer i forbindelse med afskallende puds, samt maling af vægge og lofter.

Eksisterende døre fra lejlighederne til henholdsvis hovedtrapper og køkkentrapper er slidte og utætte. Derfor foreslås en udskiftning af alle trappedøre til lejlighederne. Herved kan der opnås bedre egenskaber vedrørende dørenes funktionalitet, lydisolering, tæthed samt brandmodstand.

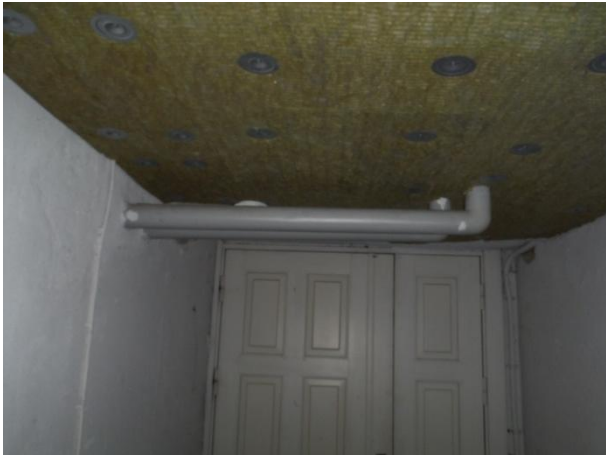
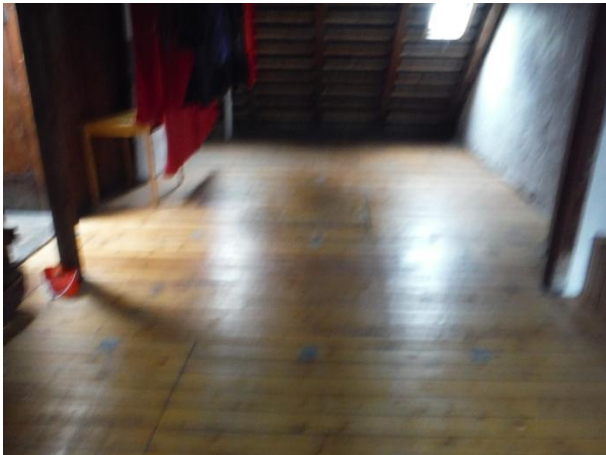
Etageadskillelse mellem 4. sal og loftrum

Etageadskillelse mod loftet er ligeledes isoleret ved indblæsning af granulat. Indblæsning har tendens til at falde sammen over tid, og man kan med fordel efterisolere etageadskillelsen på et senere tidspunkt, eventuelt i forbindelse med en tagrenovering.

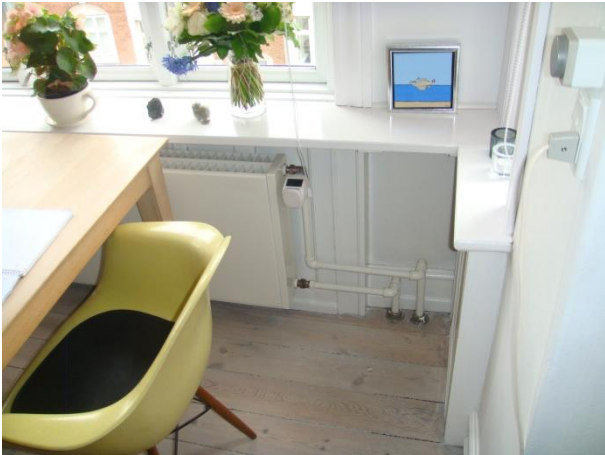
Radiatorer udskiftet i 1996

Bygningen er forsynet med nye radiatorer i 1996, hvor stigstrengene også er skiftet ifølge bestyrelsen. Der opfordres til, at hver enkelt beboer holder øje med forsyning fra stigstrengene til radiatorer for at opdage eventuelle tæring.

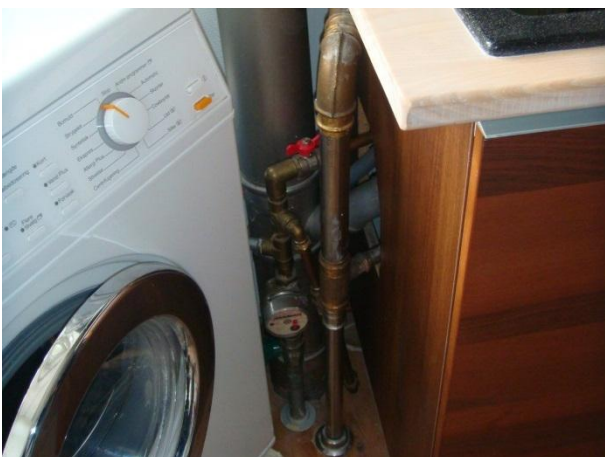
Blandede rør i vandinstallation

Vandinstallationen til koldt vand er udført med blandede rørtyper, galvaniserede og kobber, hvilket medfører galvaniske tæring. Det anbefales at udskifte til rustfri stålør, som varmtvandsinstallation.

Derudover bør installationer for koldt og varmt vand forsynes med isolering for at mindske varmetab/opvarmning.

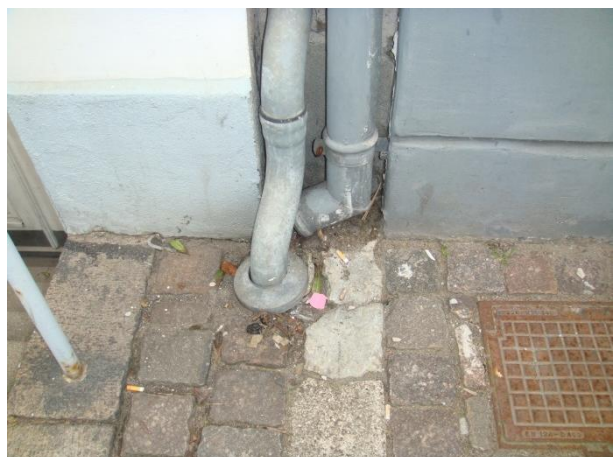
Nedløb fra naboejendom leder vand direkte mod sokkel.

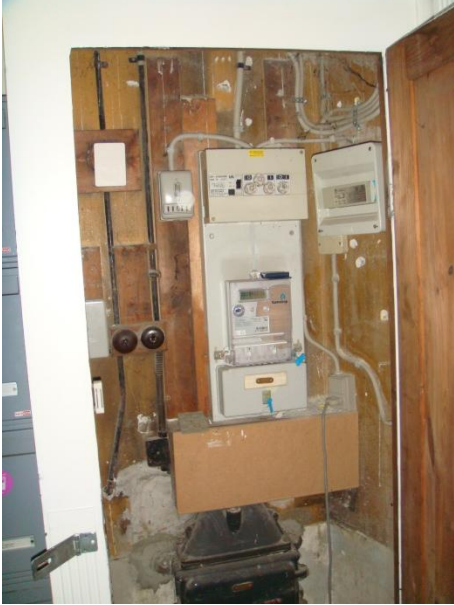
Forsyningstavle i opgang 18

Bestyrelsen opfordres til at sikre, at alle lejligheder er forsynede med HPFI-relæ

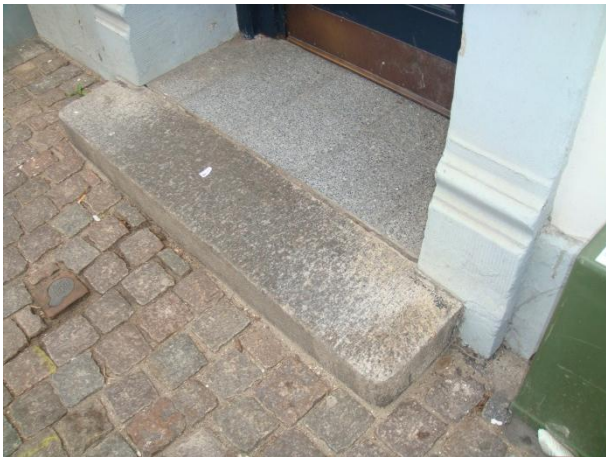
Sætning af indgangstrin samt belægning

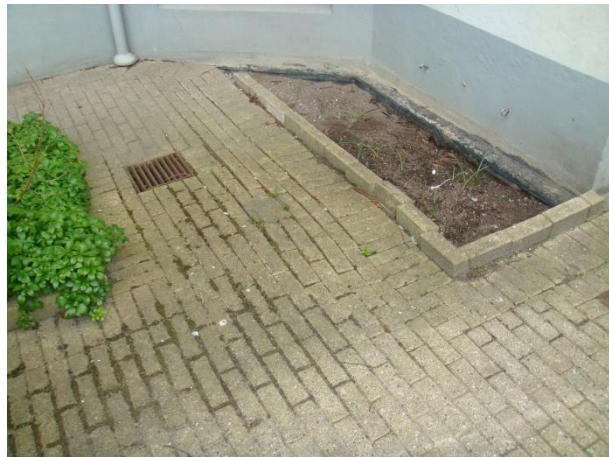
Sætninger af belægning på gårdside

Gården hører under det fælles gårdlaug, og der anbefales derfor ingen samlede arbejder på dette.
