VEDLIGEHOELDESEPLAN FOR A/B Marguritten

Ny Carlsbergvej 16-20 1760 København V

Kontrolleret af: SBR
Udført d.: juni 2009
Version: 01

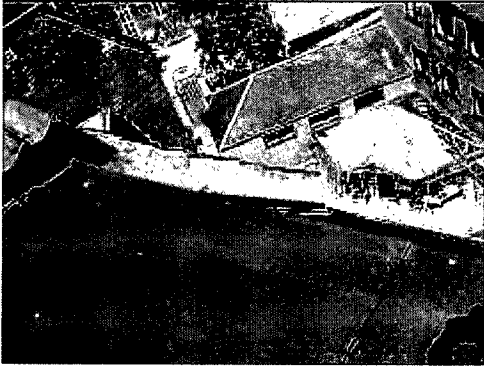
Et af flere steder hvor overfladen på brandmur er nedslidt. Anbefaling: Filtning af overflader

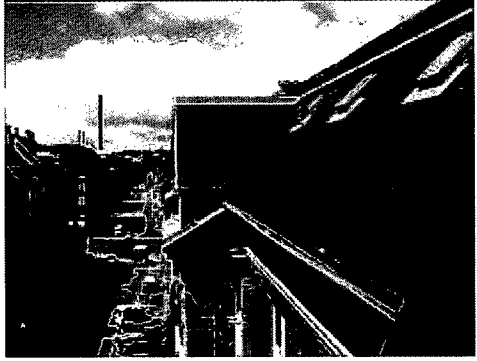
<p>Tagvinduer i generel god stand.</p>
<p>10. <u>Skorstene</u></p>

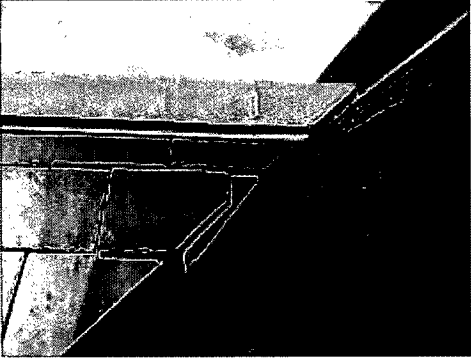
<p>12. Tagdækninger</p>

<p>Naturskifer generelt i god stand, med enkelt sten på kvist der ikke er sømmet fast.</p> <p>Anbefaling: Fastgørelse af skifersten.</p>
<p>13. Tagrender</p>

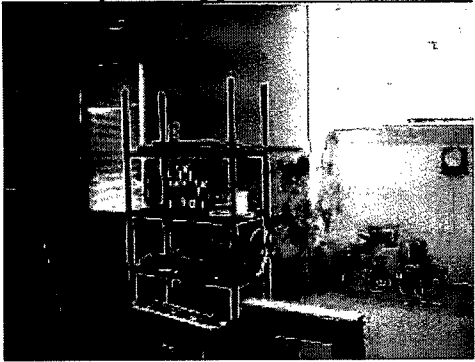
1. Kælderydervægge

<p>Kælderydervægge med kraftigt opstigende grundfugt. Her er man op i mod naturens kræfter.</p> <p>Indvendige puds og overflader er for tætte og skydes af. Pudsen afbinder og smuldre. Plastmaling afskaller.</p> <p>Anbefaling:</p> <p>Undersøgelse og fugtsikring. Afrensning og etablering af speciel overflade.</p>

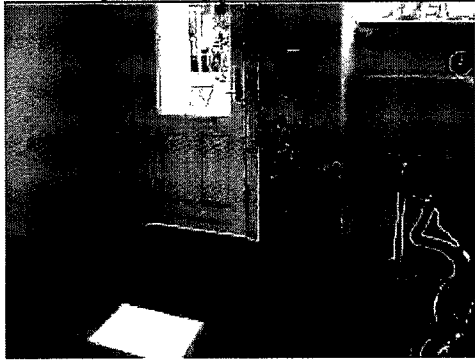
2. Kælderydervægge

<p>Kælderydervægge med kraftigt opstigende grundfugt. Her er man op i mod naturens kræfter.</p> <p>Indvendige puds og overflader er for tætte og skydes af. Pudsen afbinder og smuldre. Plastmaling afskaller.</p> <p>Anbefaling:</p> <p>Undersøgelse og fugtsikring. Afrensning og etablering af speciel overflade.</p>

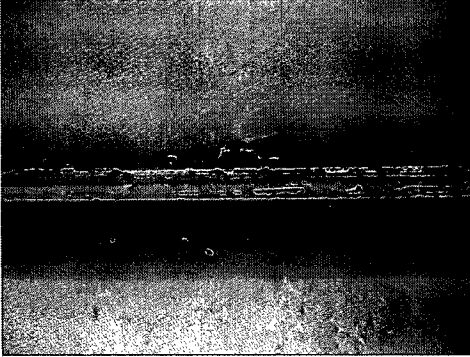
<p>4. Kælderlofter</p>

<p>Et af flere huller i lofter.</p> <p>Anbefaling: Skal lukkes med puds for brandsikring.</p>
<p>5. Udvendige trapper</p>

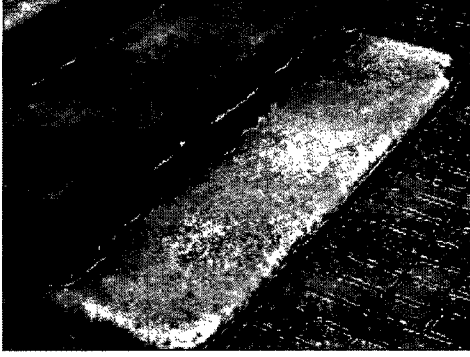
<p>En af flere defekte overflader på de udvendige trapper.</p> <p>Anbefaling: Reparation af overflader</p>
<p>6. Udvendige trapper</p>

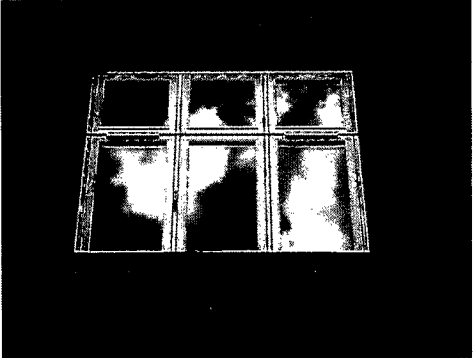
Trævinduer med termoruder og spalteventil i generelt god stand. Termoruder er ældre end garantiperioden og der må i fremtiden påregnes et kommende antal punkterede ruder. Anbefaling: Undersøgelse inden malerbehandling
2. Vinduer ved karnap

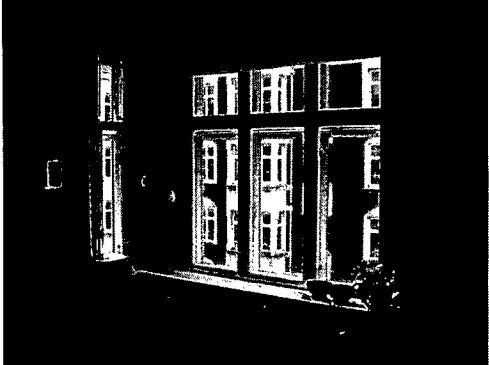
I karnap er bibeholdt indvendige forsatsruder, hvilket giver lyd reduktion. Anbefaling: Ved fugt mellem termorude og forsatsruder skal spalteventil være åben eller indvendig tætningsliste skal fjernes delvist
3. Vinduer ved karnap

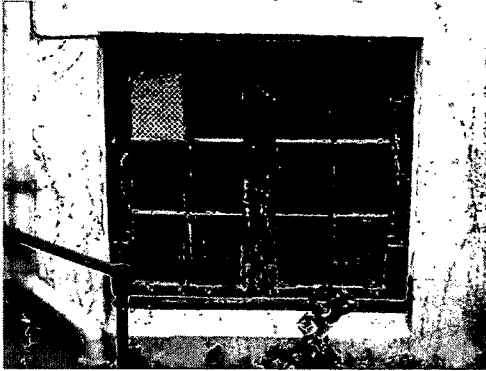
<p>Rude itu i kældervindue. Generelt god ventilation i vinduer med rist.</p> <p>Anbefaling:</p> <p>Udskiftning af rude ved glarmester.</p> <p>Malerbehandling af vinduer i perioden.</p>
<p>7. Vinduer mod gården</p>

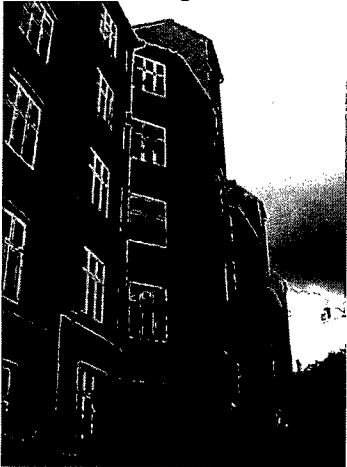
<p>Trævinduer med termoruder og spalteventil i generelt god stand. Termoruder er ældre end garantiperioden og der må i fremtiden påregnes et kommende antal punkterede ruder.</p> <p>Anbefaling:</p> <p>Undersøgelse inden malerbehandling</p>

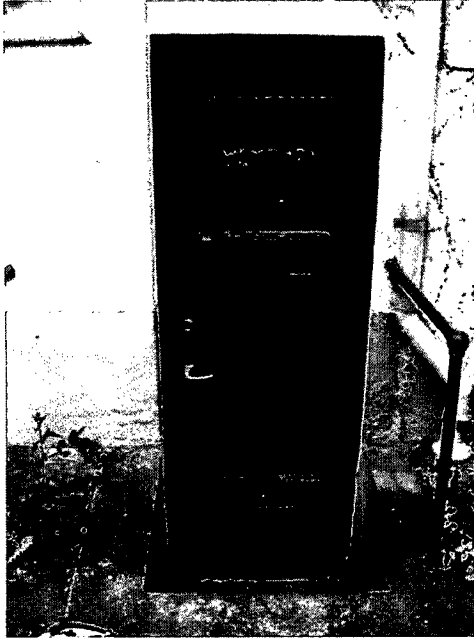
11. Kælderdøre til rum mod gård

Oprindelig fyldningsdør i rimelig god stand med dækkende maling udvendigt.

Karme direkte op af fugtigt murværk.

Undersøgelse af evt. rådske på karme inden malerbehandling i perioden

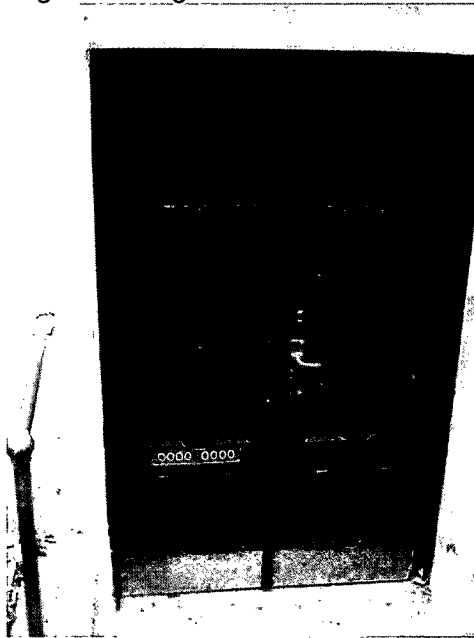
12. Øvrigt udvendige døre

Nyere fyldningsdør i rimelig god stand med dækkende maling udvendigt og god ventilationsrist.

Karme direkte op af fugtigt murværk.

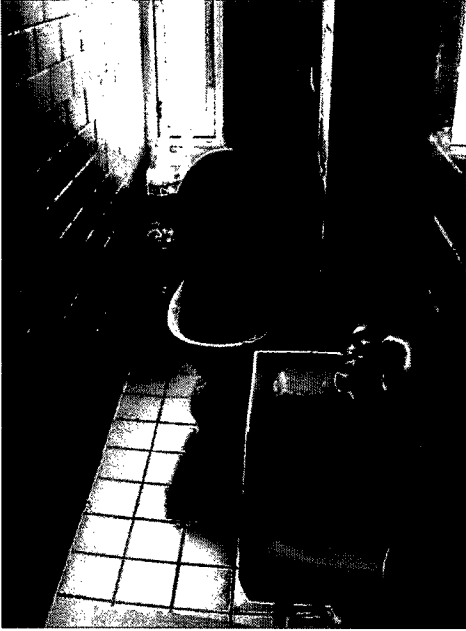
Badeværelser er istandsat individuelt. Her i rimelig god stand. Anbefaling: Undgå installationer med kobber
2. Vægge, inklusiv overflader

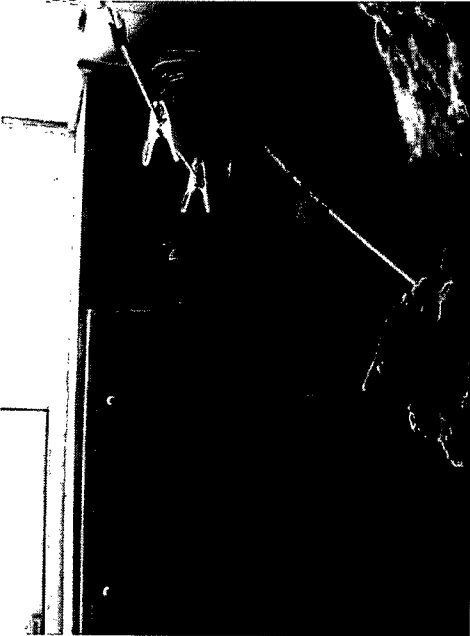
Andelshaver skal sikre god vedligeholdelse og at fuger er tætte således at foreningens underliggende konstruktioner ikke skades.

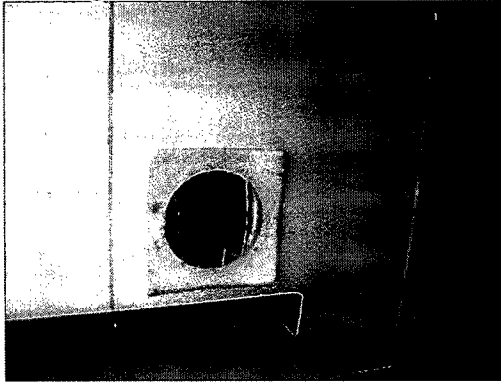
3. Naturlig ventilation

Ventilation/riste skal sikre at fugtige luft føres uhindret op over tag.

Riste skal være direkte forbundet til udluftningskanalen for at undgå fugtskader over loft.

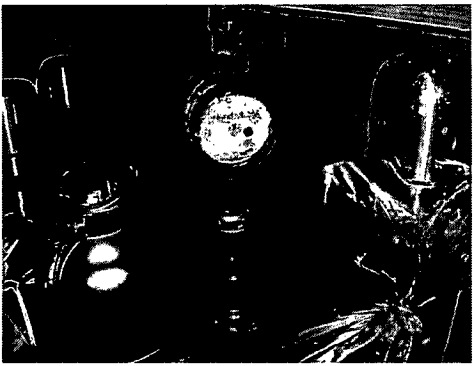
<p>Vand inde i defekt måler. Anbefaling: Udskiftning af målerenhed.</p>
<p>2. Køkken</p>

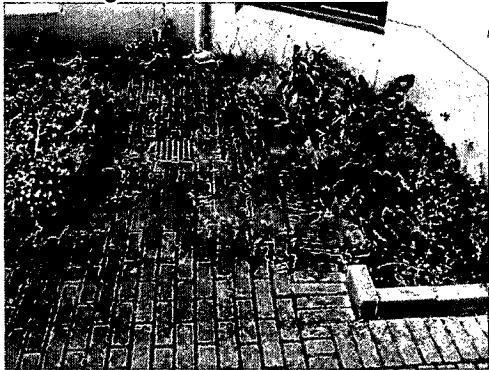
<p>Utætheder på kloakrør eller brønde kan fjerne underlaget for belægning.</p> <p>Anbefaling:</p> <p>Tv inspektion af kloakledninger samt undersøgelse af brønde</p>
<p>3. Brønde</p>

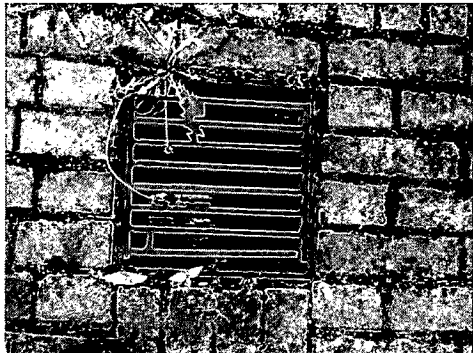
<p>Riste og dæksler ligger generelt godt i belægning.</p>

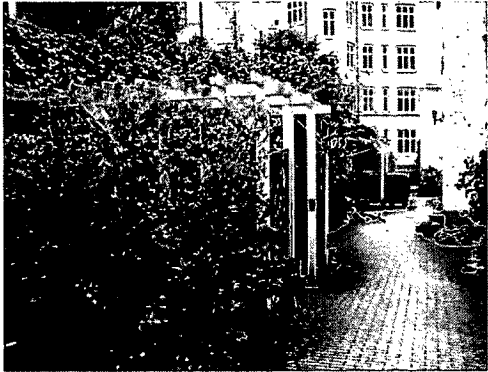
Renovationsområder med stolpekonstruktion i god stand. Anbefaling: Eventuel udvidelse
2. Belægning

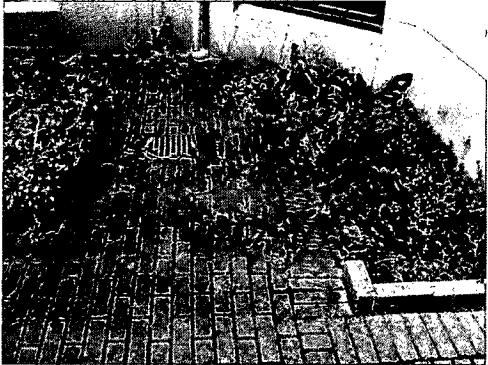
Sunken område med belægning. Anbefaling: Kontrol af kloak/brønd. Opretning af belægning.
